Gemeinde Rapperswil

VERKEHRSBERICHT OBERMATT

Aarau, 28.11.2023

BALLMER + PARTNER AG

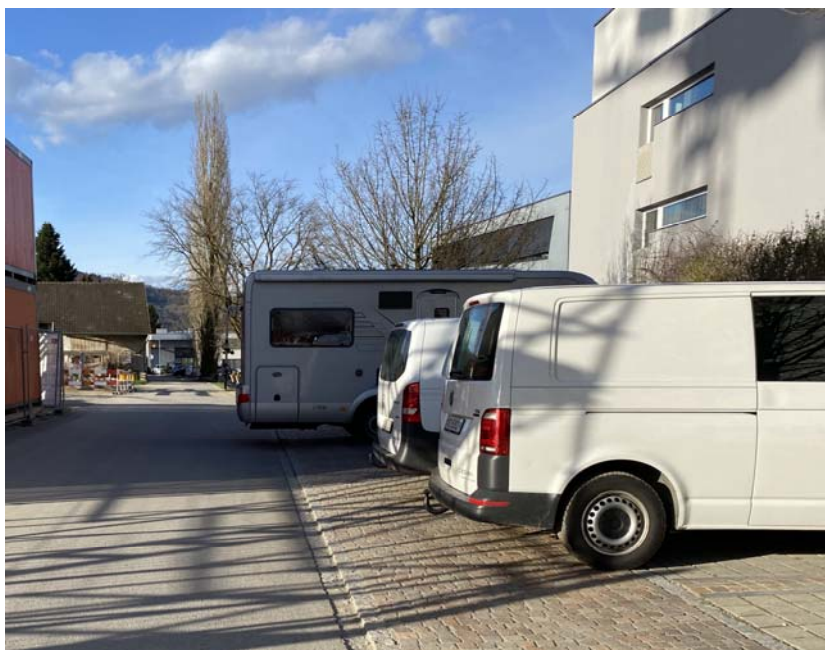
Abbildung 2: Situation Obermatt Nr. 7/9

Bei den beiden Liegenschaften Obermatt 7 und 9 sind die Parkfelder zu kurz und die Fahrzeuge ragen ins Strassenprofil:

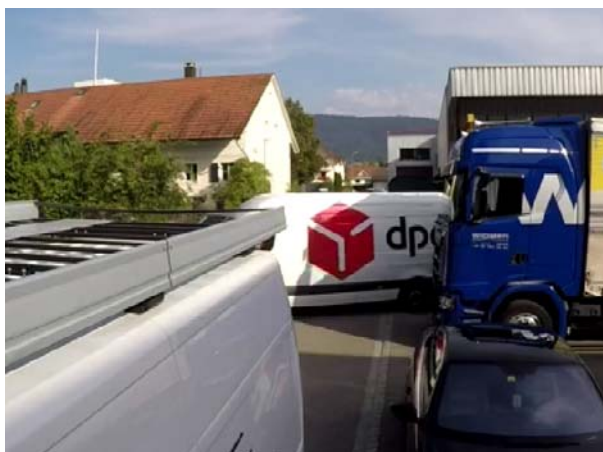
Abb.: Situation 1

Vier Ereignisse mit Lieferwagen waren bemerkenswert. In zwei Fällen führen die Lieferwagen von der Strasse rückwärts auf den Vorplatz zum Abladen (Situation 1 und 2). Ein Lieferwagen mit Anhänger hatte Schwierigkeiten mit dem Wenden (Situation 3). Das Manövrieren

Es bestehen keine nennenswerten Mängel in der Verkehrssicherheit, daher sind keine Massnahmen erforderlich. Es wird aber empfohlen mit den betroffenen Firmen das Gespräch zu suchen. Es ist wichtig den angesiedelten Unternehmung nochmals bewusst zu machen, dass Manöver mit Rückwärtsfahrten nur mit einer Hilfsperson zulässig sind und dass die Obermatt ein Schulweg ist, der häufig von Schulkindern mit dem Velo befahren wird.

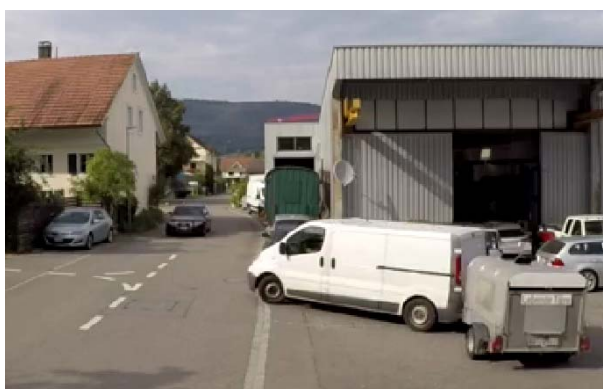
Abb.: Situation 3

fand aber auf dem Vorplatz zwischen den beiden Firmen statt. Der vierte Lieferwagen kam von Süden her, der Abladevorgang erfolgte beim Westtor und stand dabei teilweise auf der Strasse (Situation 4). Bei allen vier Ereignissen waren auch Fussgänger und Velos unterwegs. Gefährliche Situationen konnten dabei nicht festgestellt werden.

Bei zukünftigen grösseren Bauvorhaben ist die Erstellung eines öffentlichen Wendeplatzes für Personenwagen, Lieferwagen und kleine Lastwagen (z.B. Kehrichtfahrzeug) zu prüfen und möglichst anzustreben. Die Verkehrsmenge mit den Nutzungen Wohnen und Gewerbe und unter Berücksichtigung eines Vollausbaus des Erschliessungssperimeters sprechen eher für eine Notwendigkeit einer Wendeanlage.
