## **Materialabbau Oberbann, Rapperswil/AG Ergebnisse der Grundwasserüberwachung Frühjahr 2022 bis Frühjahr 2023**

Ergebnisse der Grundwasserüberwachung  
Frühjahr 2022 bis Frühjahr 2023

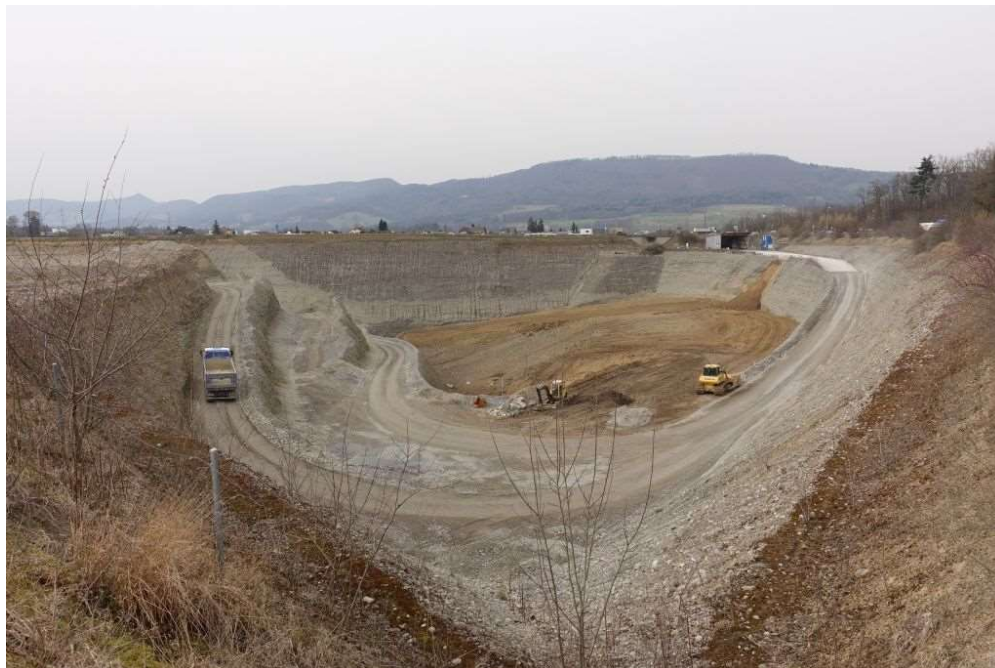
*Foto 1: Abbaustelle Oberbann, 16.3.2022, Blick Richtung Norden entlang östlicher Böschung*

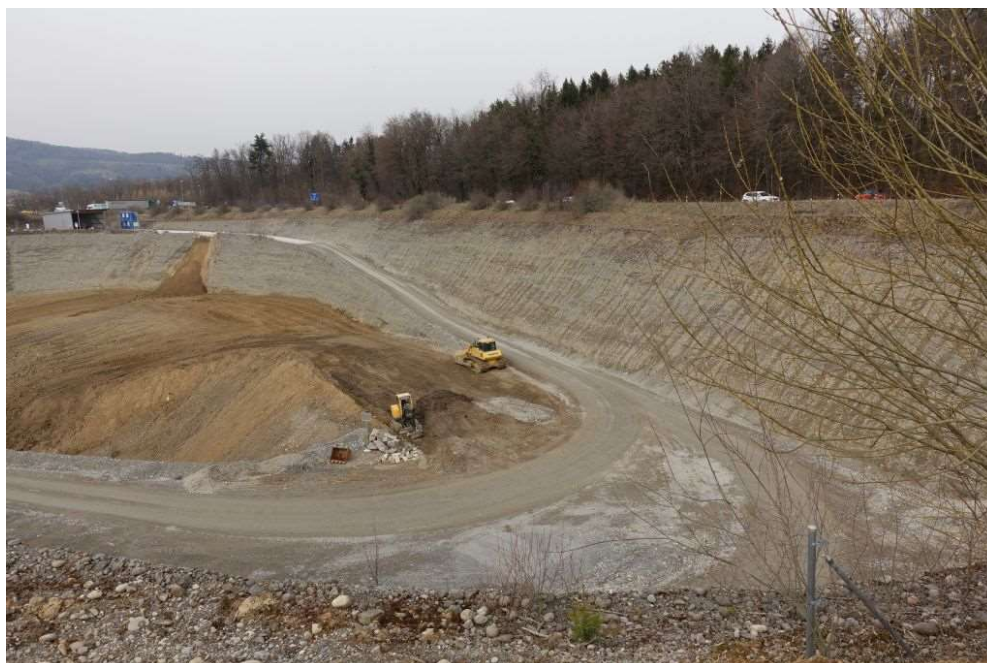
*Foto 2: Abbaustelle Oberbann, 16.3.2022, Blick Richtung Nordosten gegen östliche Böschung*

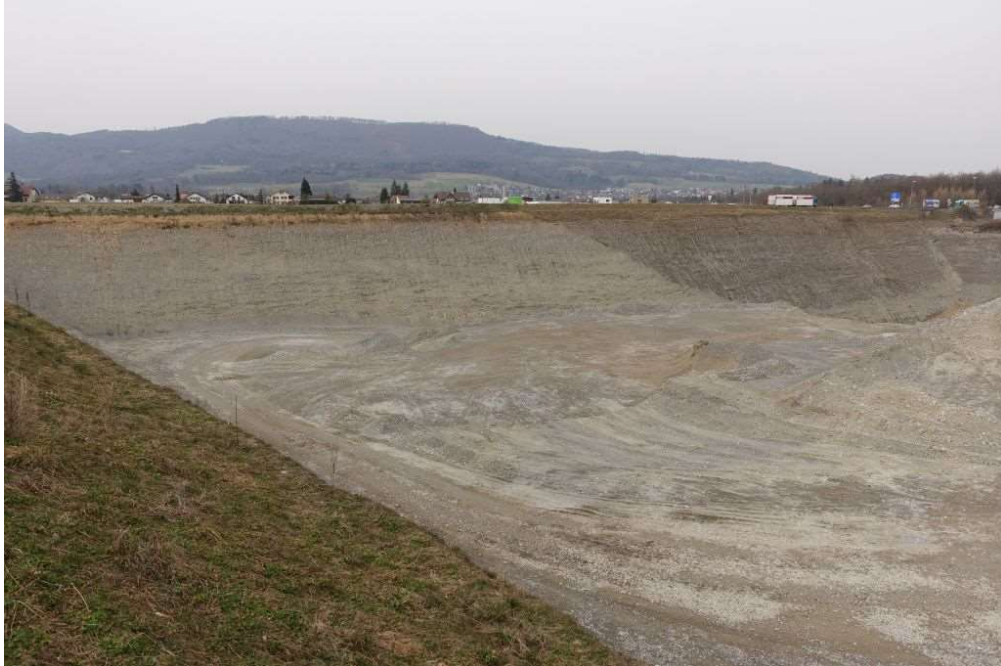
*Foto 3: Abbaustelle Oberbann, 16.3.2022, Blick Richtung Norden gegen nordwestliche Böschung*

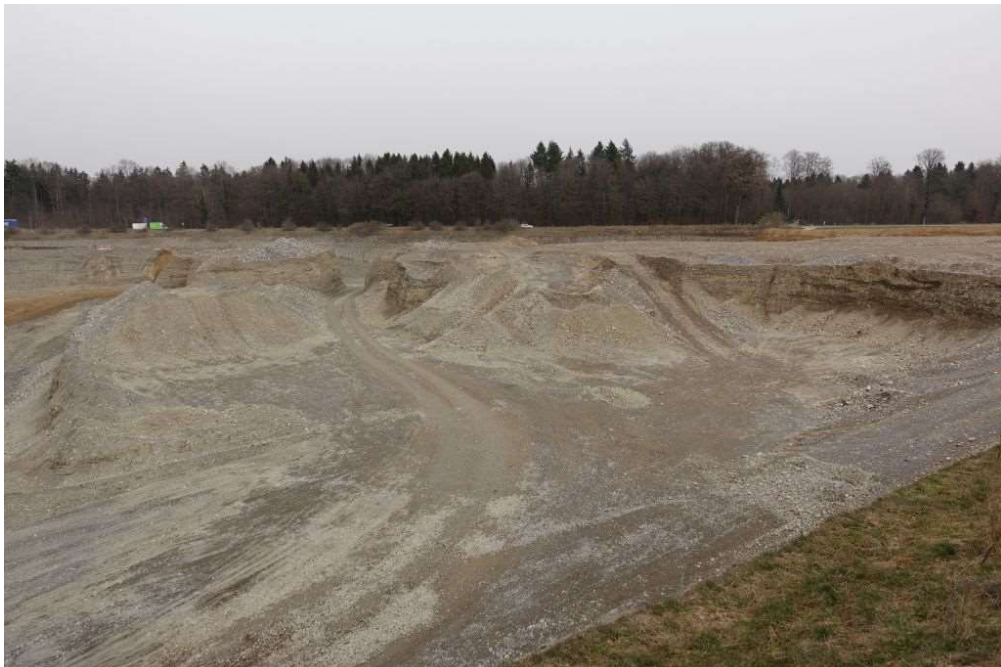
*Foto 4: Abbaustelle Oberbann, 16.3.2022, Blick gegen Osten mit Zwischendepots*

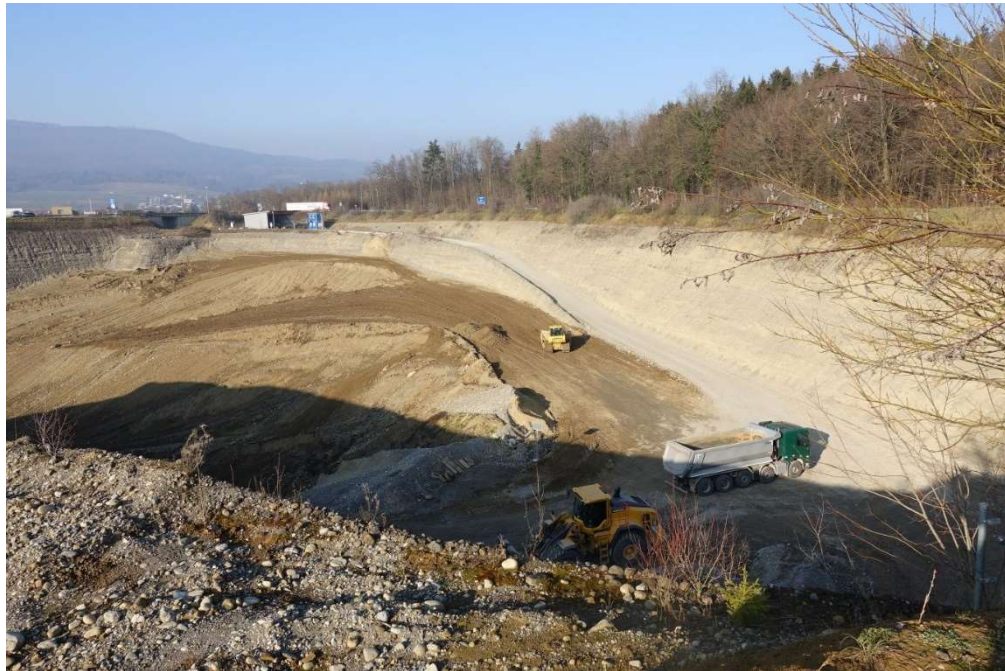
Foto 5: Abbaustelle Oberbann, 14.2.2023, Blick gegen Norden entlang östlicher Böschung, mit Auffüllung

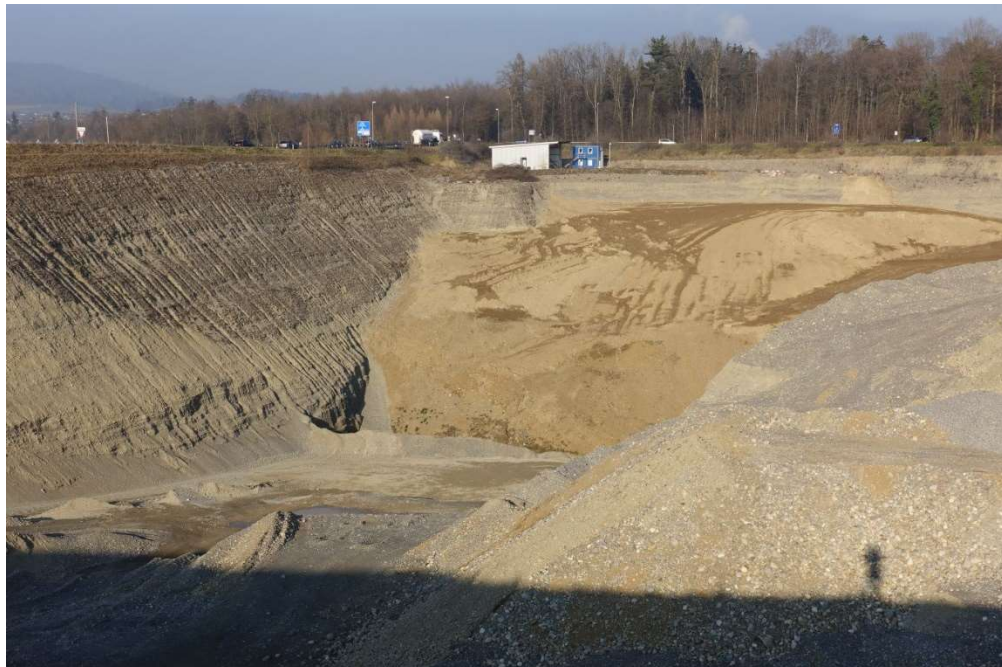
Foto 6: Abbaustelle Oberbann, 14.2.2023, Blick gegen Norden mit nordwestlicher Böschung und Auffüllung

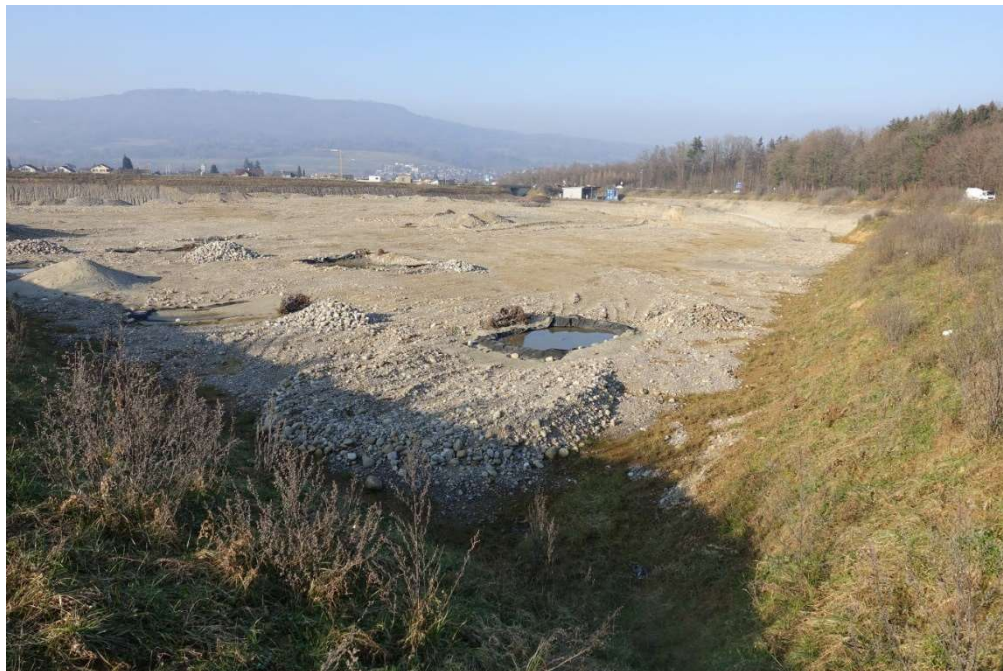
*Foto 7: Abbaustelle Oberbann, 14.2.2023, Blick gegen Norden, vorbereitete neue Abbaufäche*

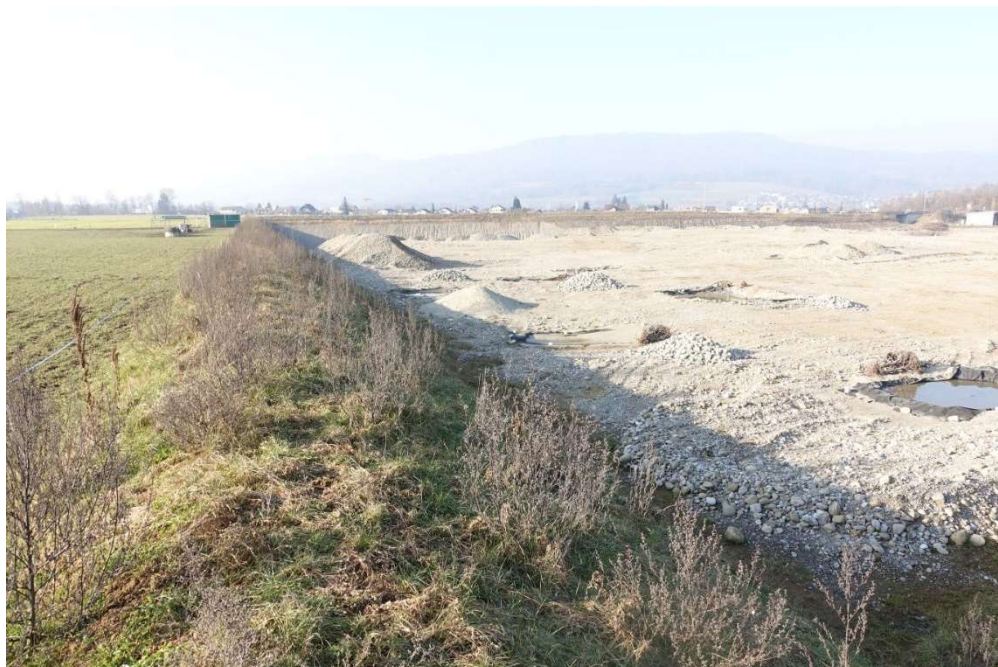
*Foto 8: Abbaustelle Oberbann, 14.2.2023, Blick gegen Nordwesten, vorbereitete neue Abbaufäche*
