## **Materialabbau Oberbann, Rapperswil/AG Ergebnisse der Grundwasserüberwachung 2021**

Materialabbau Oberbann  
Rupperswil / AG

Ergänzende Untersuchungen 2021

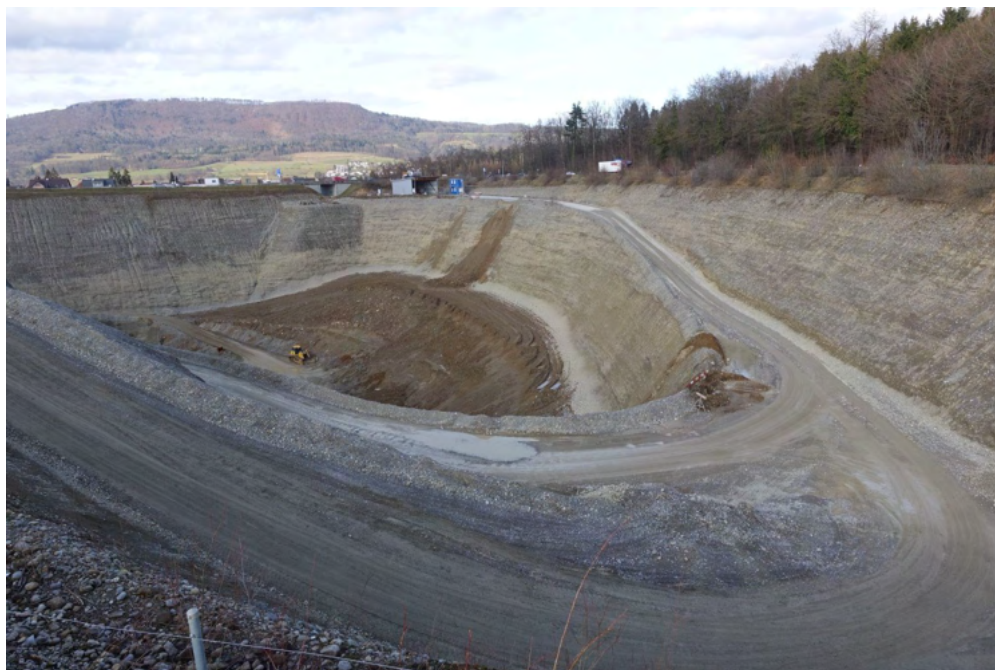
*Foto 1: Abbaustelle Oberbann, Blick Richtung N entlang östlicher Böschung*

Im Verlauf des Jahres 2021 wurde die Abbaustelle mehrmals durch unseren Hydrogeologen inspiziert und die jeweils aktuellen Aktivitäten auf der Abbaustelle visuell geprüft. In der *Beilage 7* sind die Verhältnisse anlässlich der Begehung vom 20. April 2021 dokumentiert.

Spezielle Vorkommnisse oder Aktivitäten, welche im Zusammenhang mit dem qualitativen Grundwasserschutz zu erwähnen oder sogar als Gefahr für das Grundwasser zu bewerten wären, wurden keine beobachtet. Die Abbaustelle und die eingesetzten Maschinen und Geräte waren in gutem technischem Zustand, soweit dies von ausserhalb der Grube zu erkennen war.
